SEPTIEMBRE 2020

INFORME DE LA INSPECCIÓN REALIZADA A LAS COMUNIDADES AFECTADAS POR EL DERRAME DE PETRÓLEO Y COMBUSTIBLES DEL 7 DE ABRIL DEL 2020

INTRODUCCIÓN

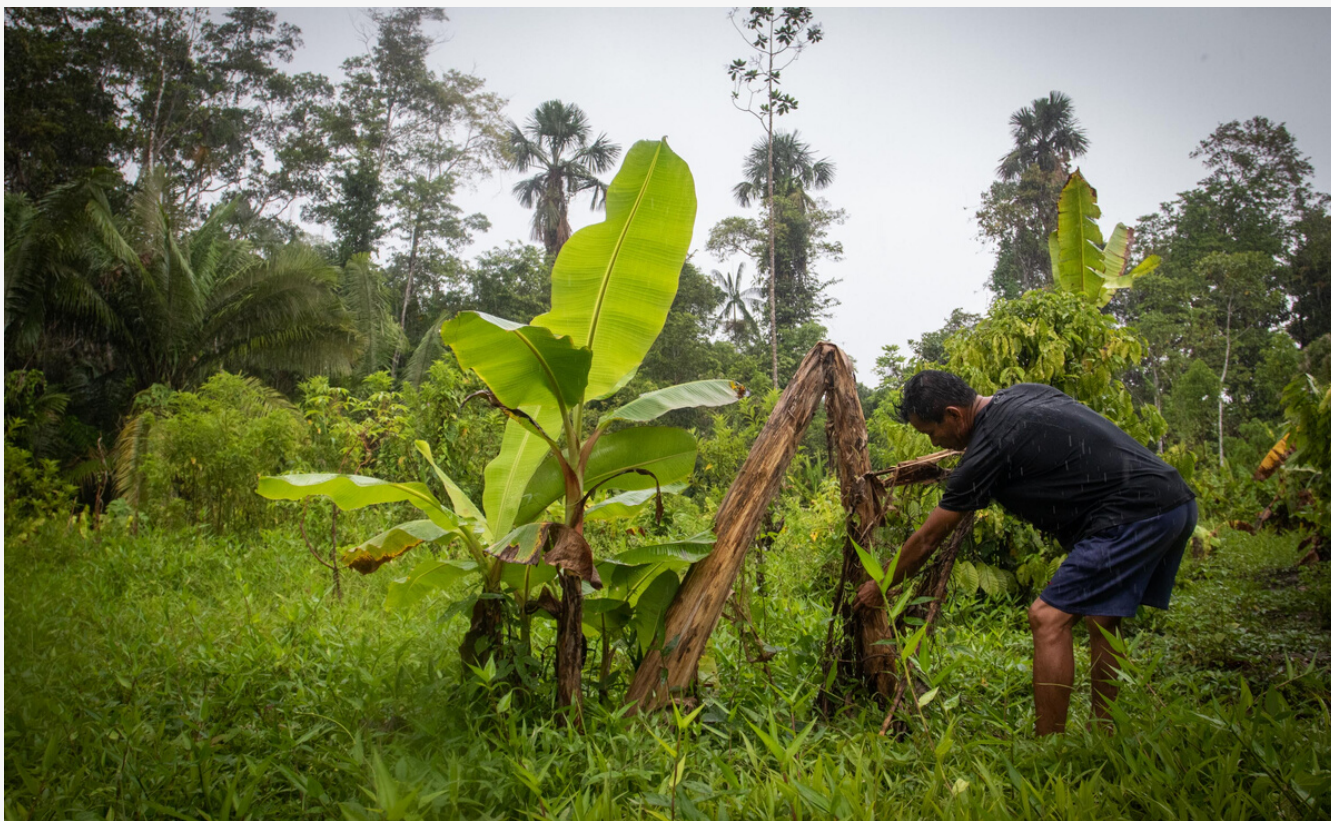
Cultivos dañados por el derrame de petróleo en la comunidad Moretecocha en la rivera del Río Napo. El derrame llegó hasta donde se encontraban estas plantaciones. 19 de septiembre del 2020. Foto: Ivan Castaneira/Agencia Tegantai

En la comunidad de Moretecocha estuvimos en la casa del presidente de la comunidad quien nos indicó los daños que le produjo el derrame y que aun estaban visibles, pudimos observar un árbol de canela completamente seco, plantas de verde en donde la fruta no desarrollo y se pudrió, en la parte posterior de la casa se observó aproximadamente 1 hectárea de cacao que estaba en flor, pero ya se encontraba seco.

La esposa del presidente informó que además se afectaron la yuca, naranjos, hortalizas, pepino, sandía, coco, zapote, guaba, ésta última sembrada hace 5 años que estaba por dar su primera cosecha. También por causa del derrame murieron gallinas criollas, un perro, los peces del río, varias culebras. En la laguna moretecocha, murieron varias especies de peces, bagre, sardina, challua, turushuki.

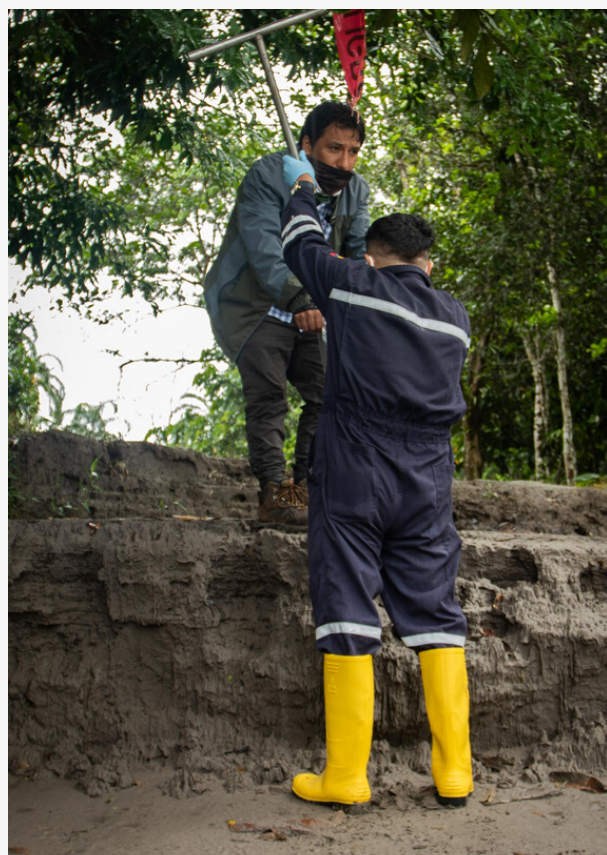
Toma de muestra en la Comunidad Samona, en la rivera del Río Napo. 19 de septiembre del 2020. Foto: Ivan Castaneira/Agencia Tegantai

Los resultados de los análisis de la muestra de suelo tomada en esta comunidad indican que existe presencia de dos metales pesados que sobrepasan la norma, el Niquel y el Plomo.

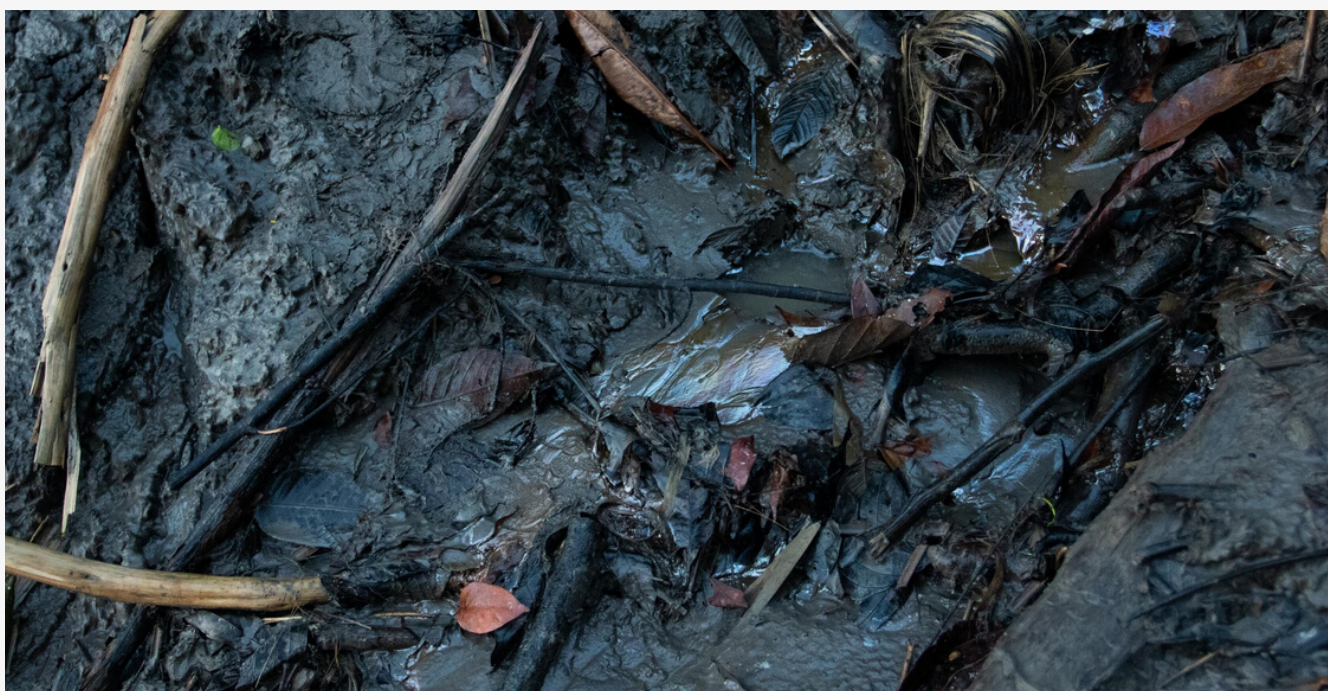
En la orilla del río había un fuerte olor de petróleo porque habían residuos, aún no limpian lo que está en la orilla del río, aún se siente un poquito el olor. Solo limpiaron de que estaba en las ramas de los árboles.

La muestra de suelo fue tomada de la orilla del río Napo. Los resultados de los análisis de la muestra tomada en esta comunidad de Sani Isla demuestran la existencia de dos metales pesados, Niquel y Plomo.

Mancha de hidrocarburo encontrada en la comuna Sani Isla, en la rivera del Río Napo. 19 de septiembre del 2020. Foto: Ivan Castaneira/Agencia Tegantai

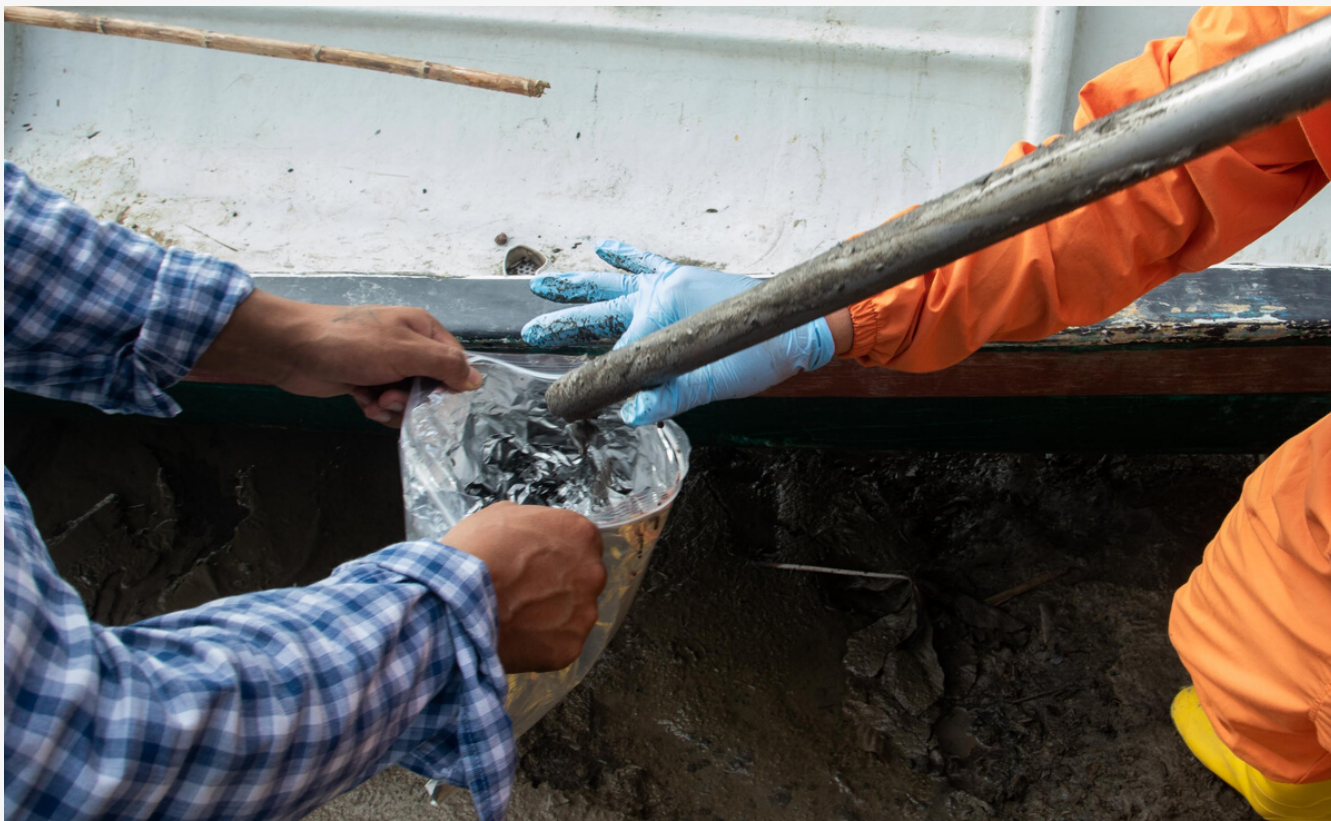
Labores de muestreo en la comuna Añango, en la rívera del Río Napo. 20 de septiembre del 2020. Foto: Ivan Castaneira/Agencia Tegantai

Los resultados de los análisis de la muestra de suelo tomada en la orilla del río Napo, en esta comunidad indican que existe presencia de un metal pesado que sobrepasan la norma, el Níquel.

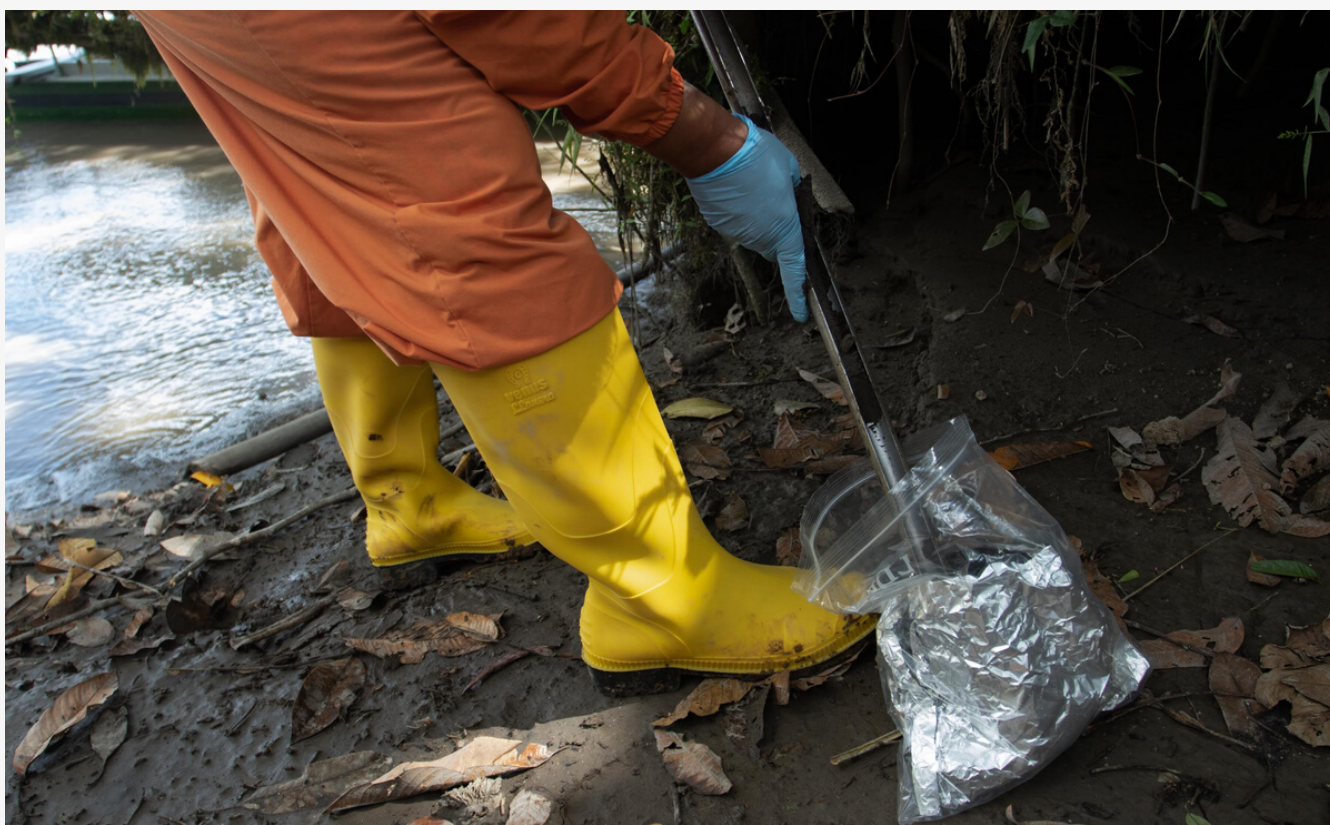
Indicó que ya remediaron pero sólo limpiaron la parte visible, el crudo surge cuando crece el río, limpia y aparecen nuevas manchas negras. Las manchas tienen un espesor de 2mm, corren como aceite, huelen a diesel.

Los resultados de los análisis de la muestra de suelo tomada en la orilla del río Napo, en esta comunidad, indican que existe presencia de dos metales pesados que sobrepasan la norma, el Niquel y el Vanadio.

Labores de muestreo en la comuna San Carlos, en la rivera del Río Napo. 20 de septiembre del 2020. Foto: Ivan Castaneira/Agencia Tegantai

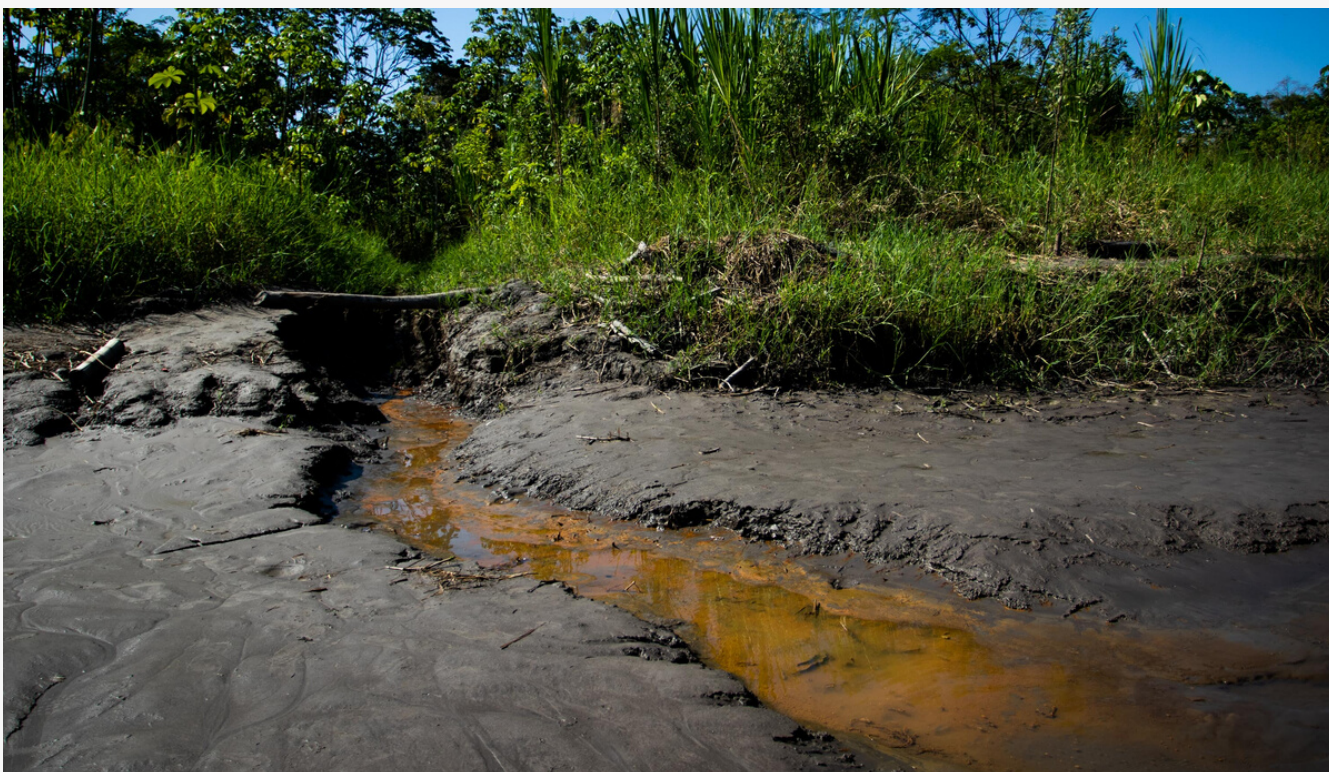
El río Coca y sus pequeños brazos siguen contaminados aun después de las supuestas labores de limpieza de Petroecuador EP y OCP. Comuna San José, en la rivera del Río Coca. 21 de septiembre del 2020. Foto: Ivan Castaneira/Agencia Tegantai

Los resultados de los análisis de la muestra tomada en la orilla de un brazo del río Coca, demuestran que existe la presencia de hidrocarburos totales que sobrepasan la norma y de un metal pesado, el Niquel.

Los trabajos de remediación los realizó primero la empresa Corena que fue recogiendo solo las manchas de la maleza, después llegó la empresa Arcoil para hacer un lavado pero no lo hizo bien, solo lo hicieron por el filo del estero pero la contaminación estaba 3 metros adentro desde la orilla. En ese lugar había bastante petróleo enterrado, la empresa lavaba con pistola, se les dijo a los supervisores que laven todo lo que está contaminado pero respondieron que OCP no ha dado autorización para que laven todo, la autorización era solo para 3 o 4 metros.

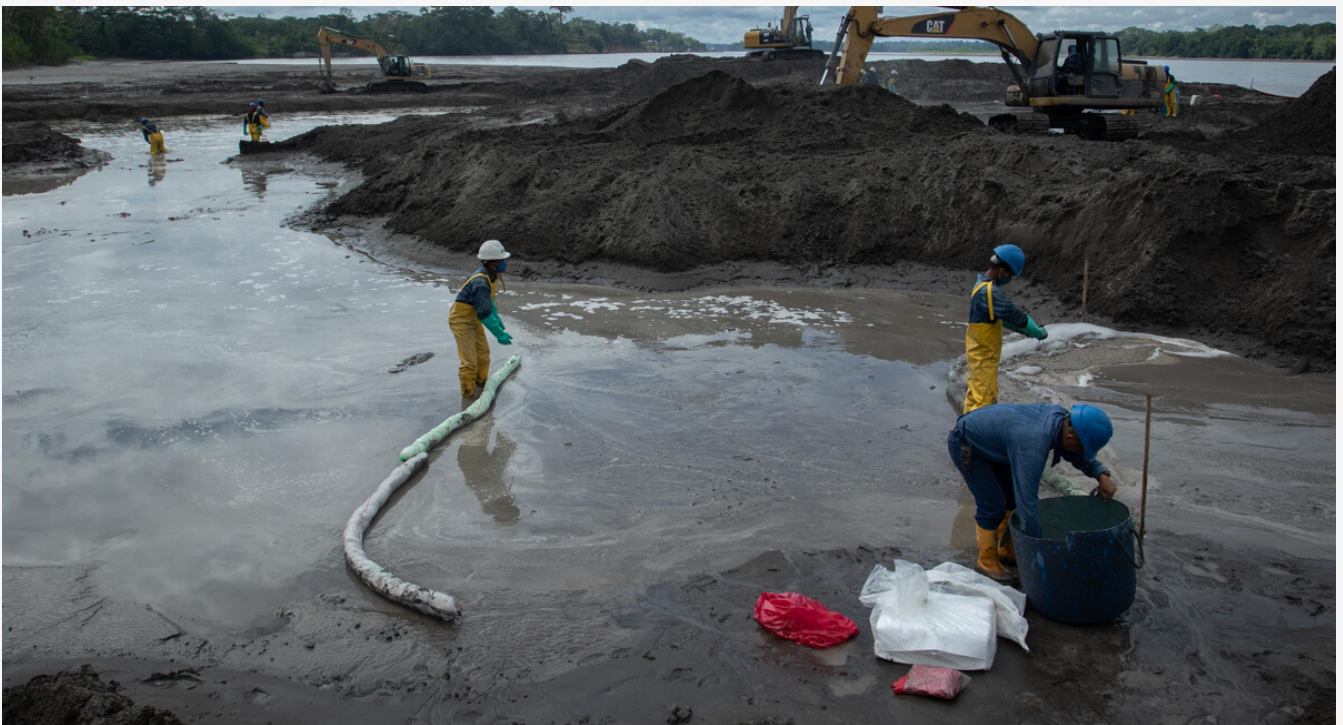
Durante el recorrido por el río Napo, a la altura de la comunidad Itaya encontramos la maquinaria de una empresa remediadora que estaba trabajando en la orilla del río, en el margen izquierdo, nos informaron que ese sitio ya fue remediado pero cuando funcionarios del Ministerio del Ambiente hicieron la inspección encontraron contaminación y exigieron a la empresa que vuelvan a remediar. Ese era el último día de trabajo, sin embargo se podía observar la presencia de bastante crudo en la orilla a lado de las maquinarias.

Labores de limpieza en la rivera del Río Napo. 20 de septiembre del 2020. Foto: Ivan Castaneira/Agencia Tegantai

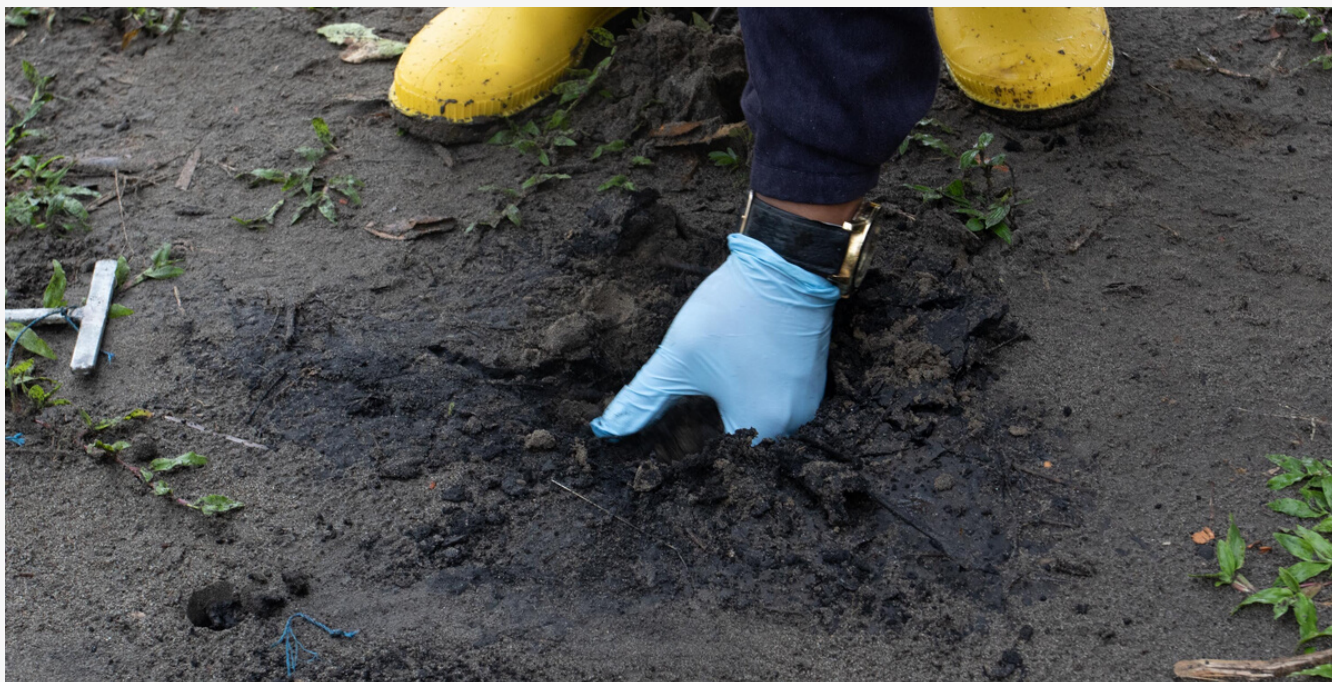
Según los análisis de laboratorio la muestra tomada en esta comunidad (en la orilla del río en la casa del presidente de la comuna) refleja la existencia de metales pesados e hidrocarburos: El Niquel está por encima de la norma permitida. El plomo esta 191 veces más alto que la norma. Los hidrocarburos totales están 184 veces más alto que la norma y los Hidrocarburos policíclicos aromáticos también sobrepasan la norma.

Desechos de hidrocarburos visible a simple vista en la comuna Moretecocha, en la rivera del Río Napo. 19 de septiembre del 2020. Foto: Ivan Castaneira/Agencia Tegantai
